## Конструктивные особенности восстановления работоспособности каменных сводчатых перекрытий зданий

Хорьков Е.В., Мирсаяпов И.Т. Конструктивные особенности восстановления работоспособности каменных сводчатых перекрытий зданий // Железобетонные конструкции. 2023. Т. 4. № 4. С. 104–117.

## Restoration of Damaged Masonry Vaulted Ceilings of Buildings

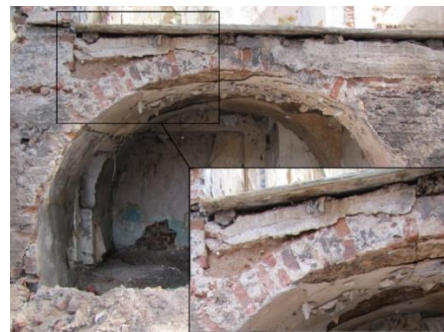
Рис. 2. Сводчатое перекрытие здания по улице Мусы Джалиля 16, г. Казань  
Figure 2. Masonry vault 16 Musa Djalil str., Kazan

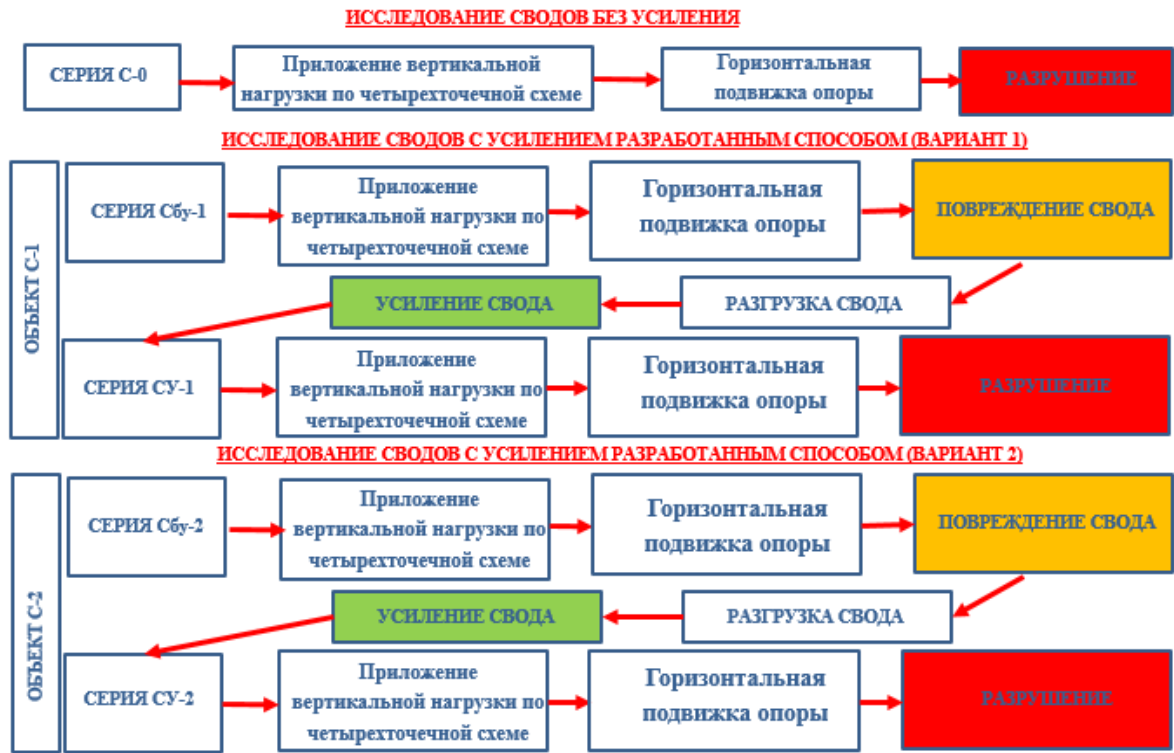
**Рис. 3.** Блок-схема программы экспериментальных исследований  
**Figure 3.** Experimental research program

Программа экспериментальных исследований представлена на рис. 3.

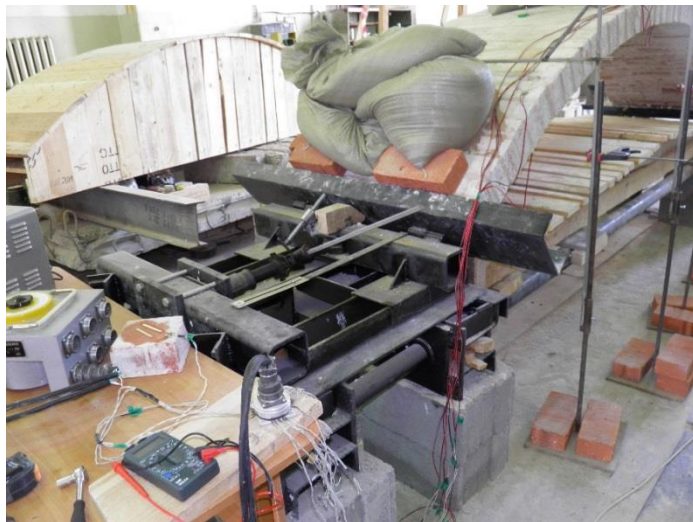
**Рис. 9.** Установка для создания горизонтальной подвижки опоры  
**Figure 9.** Installation for creating a horizontal movement of the support

Для имитации изменения жёсткости опорного контура (податливости опоры) была выбрана горизонтальная подвижка опор. Создавались подвижки с помощью специально разработанных установок. Подвижка осуществлялась действующим на опору распором от собственной массы свода и приложенной вертикальной нагрузки. Нагрузка на свод осуществлялась путем укладки мешков с песком весом 30 кг каждый и стальными пластинами по 10-20 кг. Контроль за величиной подвижки осуществлялся путем постепенной контролируемой регулировки домкрата и установленного индикатора часового типа (см. рис. 9). Испытания проводились согласно ГОСТ 8829-94.

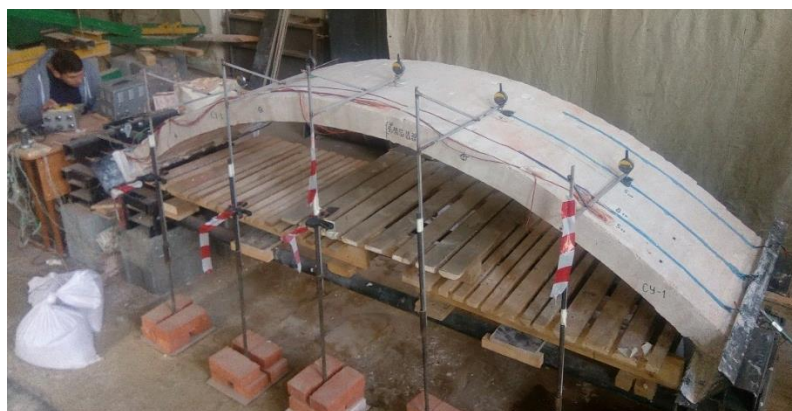
**Рис. 10.** Усиленный свод серии СУ-2 углеволоконными жгутами.  
**Figure 10.** Reinforced vault of the SU-2 series with carbon fiber bundles.

В начале и в конце каждого этапа приложения нагрузки и горизонтальной контролируемой подвижки опоры производились замеры вертикальных перемещений свода, наличия и ширины раскрытия трещин, относительные деформации на верхней и нижней поверхности свода. Для измерения вертикальных перемещений свода были установлены индикаторы часового типа с ценой деления 0.01 мм (И1-И5) в пяти местах (см. рис. 10).
