## Несущая способность полимеркомпозитно усиленных изгибаемых железобетонных элементов в условиях воздействия коррозионной среды

Римшин В.И., Сулейманова Л.А., Амелин П.А. Несущая способность полимеркомпозитно усиленных изгибаемых железобетонных элементов в условиях воздействия коррозионной среды // Железобетонные конструкции. 2025. Т. 11. № 3. С. 28–40.

# Bearing Capacity of Polymer-Composite Strengthened Bent Reinforced Concrete Elements under Conditions of Exposure to a Corrosive Environment

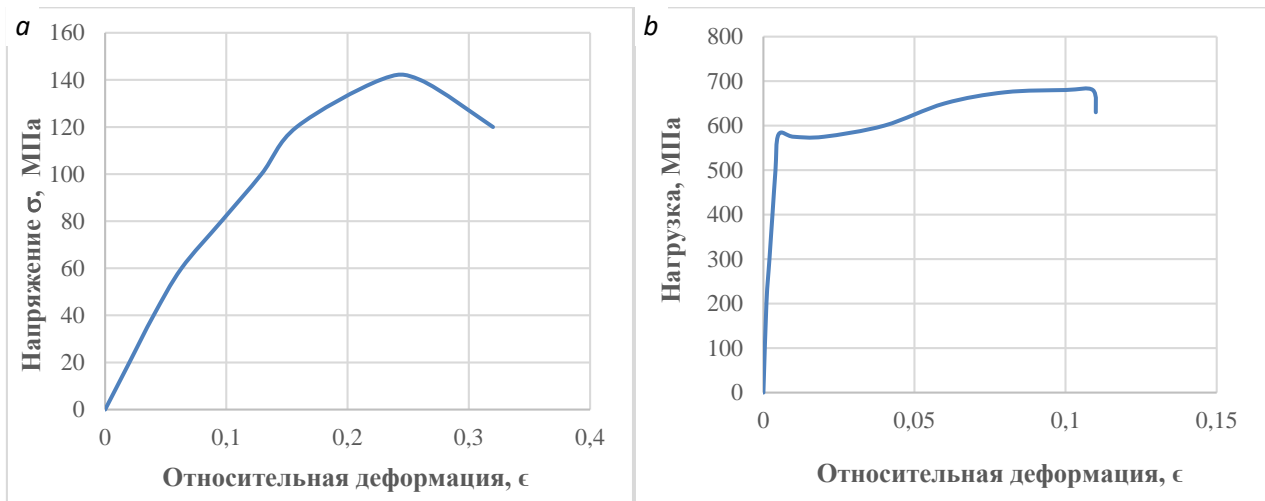
Рис. 3. Опытные диаграммы деформирования образцов: *a* — бетона; *b* — стальной арматуры  
 Fig. 3. Experimental diagrams of deformation of samples: *a* — concrete; *b* — steel reinforcement

Внешнее армирование осуществлялось с использованием углеродной ткани SikaWrap-230C толщиной 0,23 мм, приклеиваемой на эпоксидную смолу Fibarm Resin 530+. Прочность углеродного волокна — 3450,7 МПа, модуль упругости при растяжении — 192,88 ГПа, относительное удлинение — 1,87 %. В результате были построены диаграммы деформирования бетона и арматуры (рис. 3).

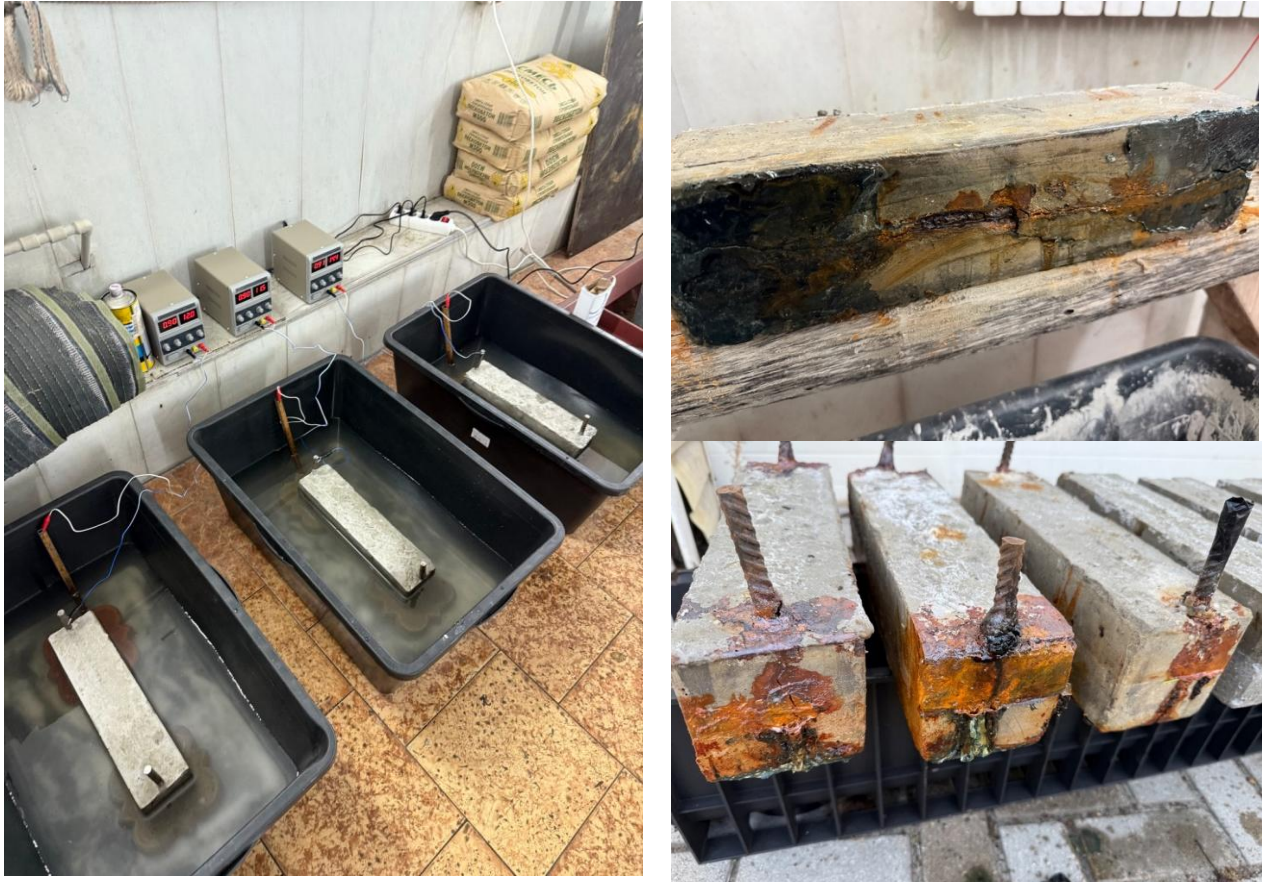
**Рис. 4.** Процесс электрохимического метода стимуляции коррозии в элементах  
**Fig. 4.** The process of the electrochemical method of stimulating corrosion in the elements

После набора прочности образцы с арматурой были подготовлены к искусственному коррозионному воздействию. Для ускоренного воздействия агрессивной среды использовался электрохимический метод стимуляции коррозии. Использовался лабораторный блок питания 2А 15В YA XUN 1502DD в количестве 3 штук. Балки частично погружались в 6%-ный раствор NaCl, чтобы обеспечить доступ агрессивной среды к арматуре. Электроды подключались: арматура образца — как анод, внешний инертный электрод — как катод. Постоянный ток (порядка 2 мА/см<sup>2</sup>) подавался от источника питания на протяжении 336 ч (рис. 4).

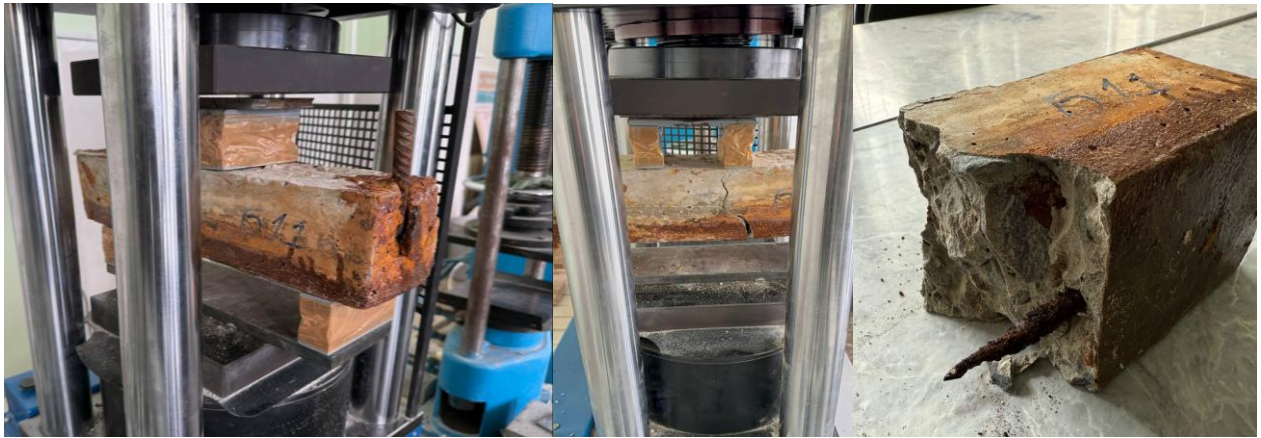
**Рис. 5.** Испытание и разрушение образцов Б.1  
**Fig. 5.** Testing and destruction of samples B.1

Контрольные образцы изгибаемых элементов серии 1 (без усиления с повреждениями арматуры в растянутой зоне) в ходе испытания были доведены до разрушения. Характер разрушения всех балок серии был схож: разрушение произошло по нормальному сечению в результате достижения арматурой растянутой зоны временного предела сопротивления арматуры в середине пролета при нагрузке, составляющей в среднем 11,62 кН (рис. 5).

На рисунке видно, что в результате воздействия агрессивной среды диаметр арматуры изменился. В середине пролета коррозия оказала самое сильное влияние. Из-за локального расширения коррозионного слоя на поверхности арматуры происходит ухудшение сцепления между арматурой и бетоном, что снижает прочность балки. Такие процессы способствуют образованию трещин в бетоне и ускоряют разрушение при приложении нагрузки.

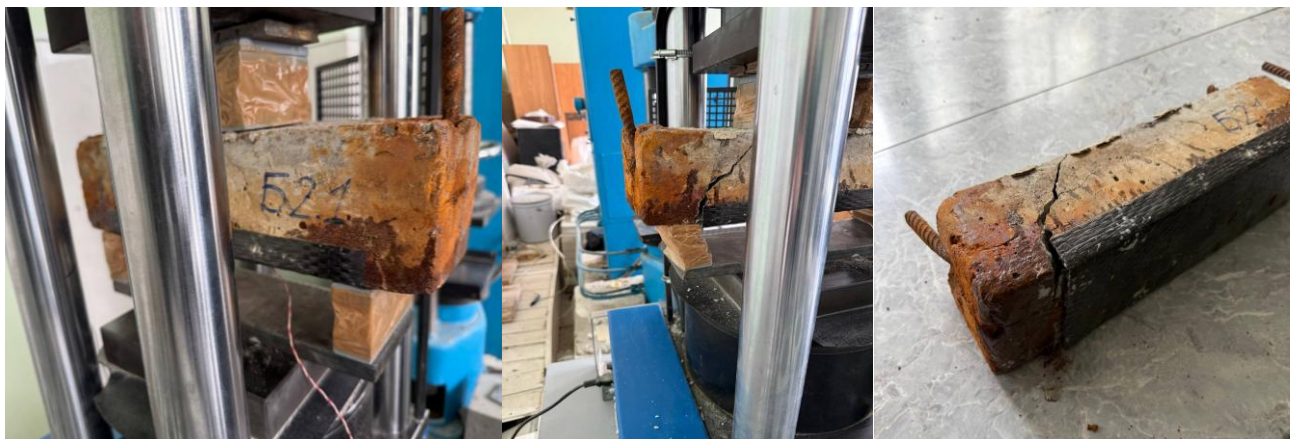
**Рис. 6.** Испытание и разрушение образцов Б.2  
**Fig. 6.** Testing and destruction of samples B.2

Разрушение образцов серии 2 (рис. 6) произошло при средней нагрузке 17,42 кН, по наклонному сечению у опоры, вне композитного усиления, что показывает, что прочность усиления и прочность слоя холст – бетон в полной мере обеспечивает прочностные характеристики поврежденной коррозией железобетонной конструкции. Это свидетельствует, что усиление эффективно перераспределяет усилия, предотвращая разрушение в месте усиления растянутой зоны, и значительно улучшает долговечность элемента. Кроме того, повреждения, возникающие в зоне без усиления, подчеркивают важность правильного применения различных эффективных конструктивных решений.

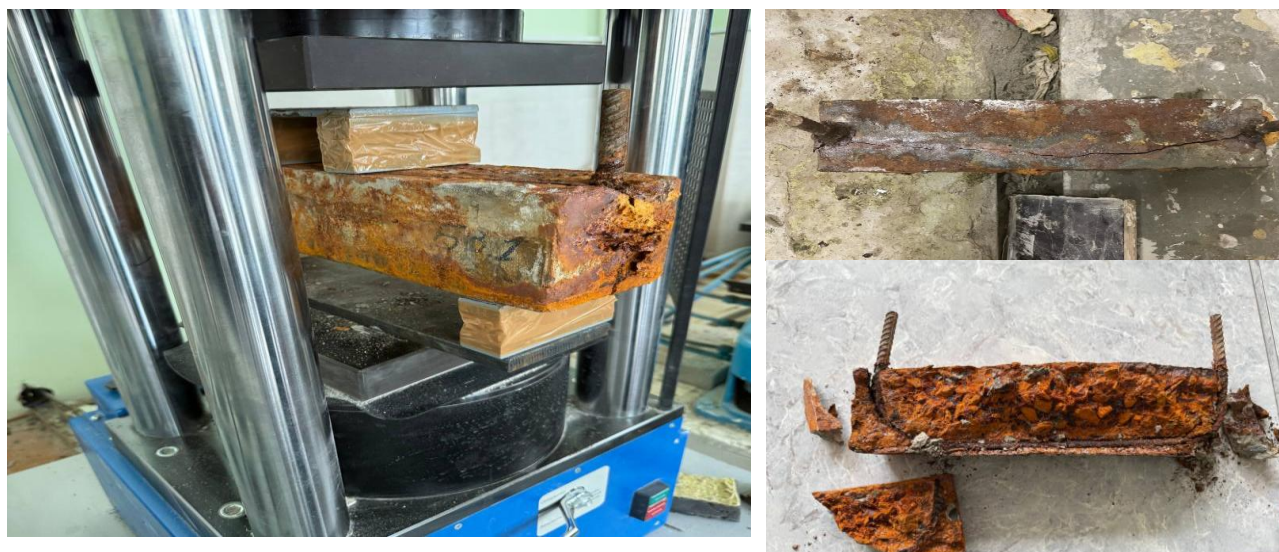
**Рис. 7.** Испытание и разрушение образцов Б.3  
**Fig. 7.** Testing and destruction of samples B.3

В ходе испытания образцов 3 серии, после процесса повторного коррождения было установлено, что, несмотря на сохранение целостности адгезионного соединения между композитным усилением и поверхностью бетона (отслоения ленты не выявлено), в теле железобетонного элемента произошло развитие внутренних напряжений, вызванных накоплением продуктов коррозии в зоне контакта арматуры с бетоном. Данные напряжения способствовали возникновению продольных трещин, что свидетельствует о локальном разрушении материала под действием коррозионных процессов (рис. 7). Образцы разрушались при средней нагрузке 12,62 кН, сопоставимой с образцами 1 серии.
